Dokumentácia o reštaurovanom diele

Zápisnica obecného zastupiteľského zboru obci Čajkov

Tekovské múzeum v Leviciach

Evidenčné číslo: 2660/H

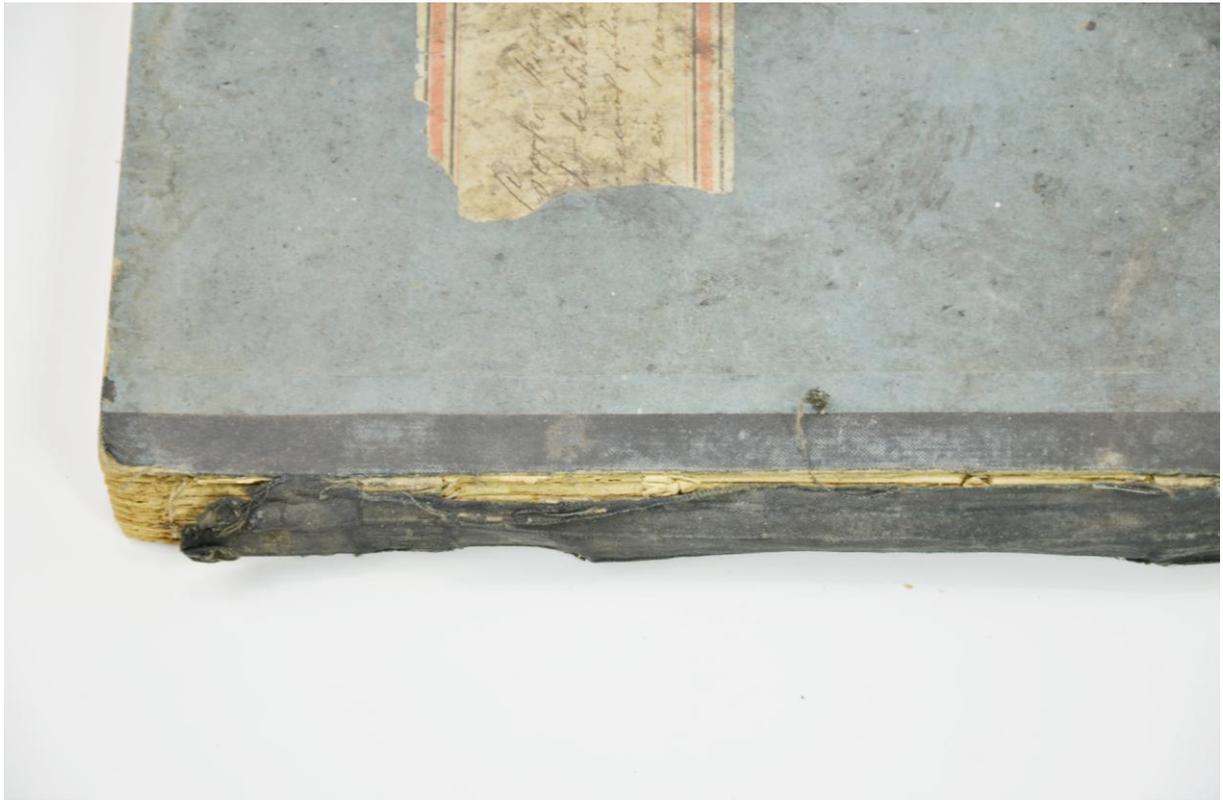
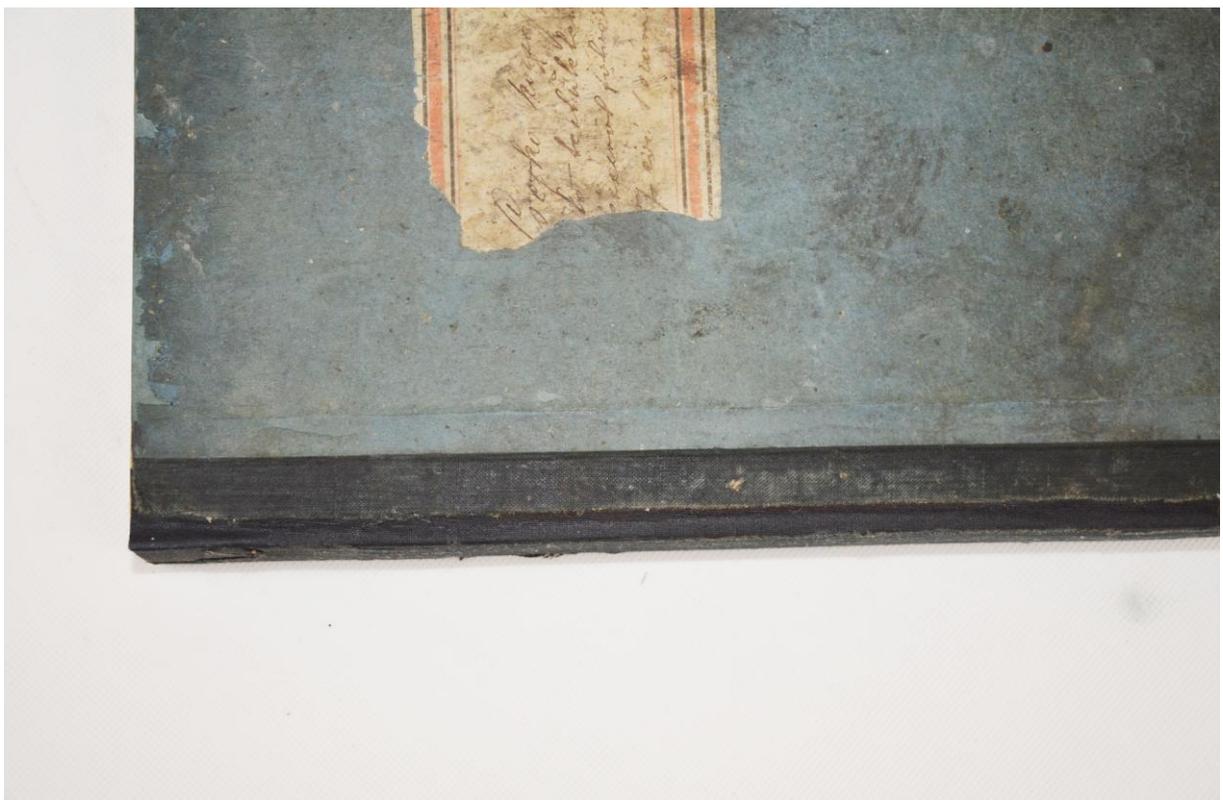
Výraznejšie poškodenia sa nachádzajú na samotnej väzbe a to vo forme poškodeného pokryvu na knižných doskách hlavne na ich okrajoch. Najviac poškodená je väzba v mieste ohybu knižných dosiek na plátenom pokryve, ktorý už neplní svoju funkciu. Pokryv nie je schopný spájať chrbát bloku s jeho doskami. Plátno je medzi chrbtom a doskami natrhnuté v mieste ohybu po celej dĺžke väzby. Časť plátna na chrbte je značne poškodená v jeho vrchnej časti kde z neho chýba.

Detail poškodenia plátenného pokryvu / predná doska

Pôvodný platený pokryv na chrbte bol nalepený priamo na knižný blok, čo spôsobilo vysokú mieru jeho poškodenia. Vyrobil sa preto tzv. zavesovací pásik s chrbátnikom, na ktorý sme s patričným odsadením podlepili dosky. Predtým sa na vnútornej strane čiastočne oddelila predsádka a na vonkajšej strane sa podobne pristúpilo v prípade knihárskeho plátna. Novým farebne prispôbeným plátnom sme pokryli chrbtovú časť a následne prelepili pôvodným plátnom knižných dosiek. Na plátenný chrbát dokončenej knihy sme nalepili fragment pôvodného poškodeného plátna. Následne po preschnutí sme krídelka prelepili pôvodnou predsádkou.

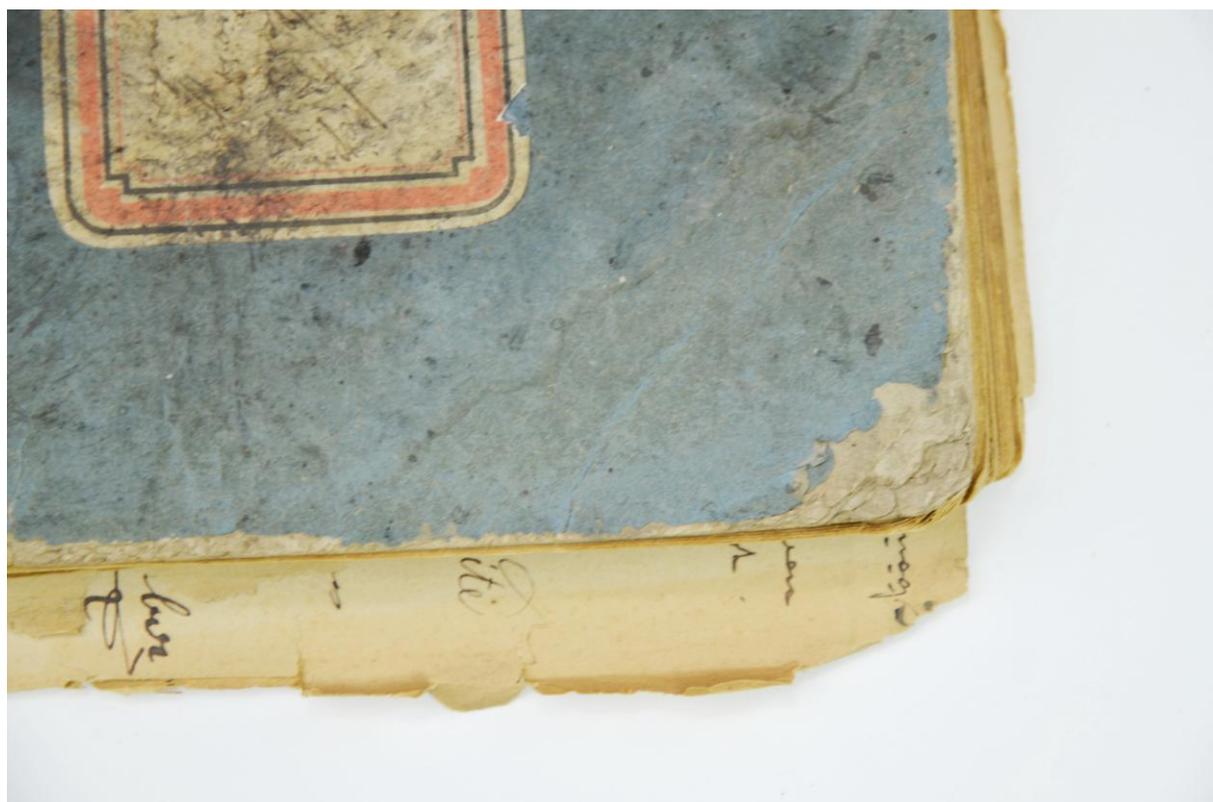
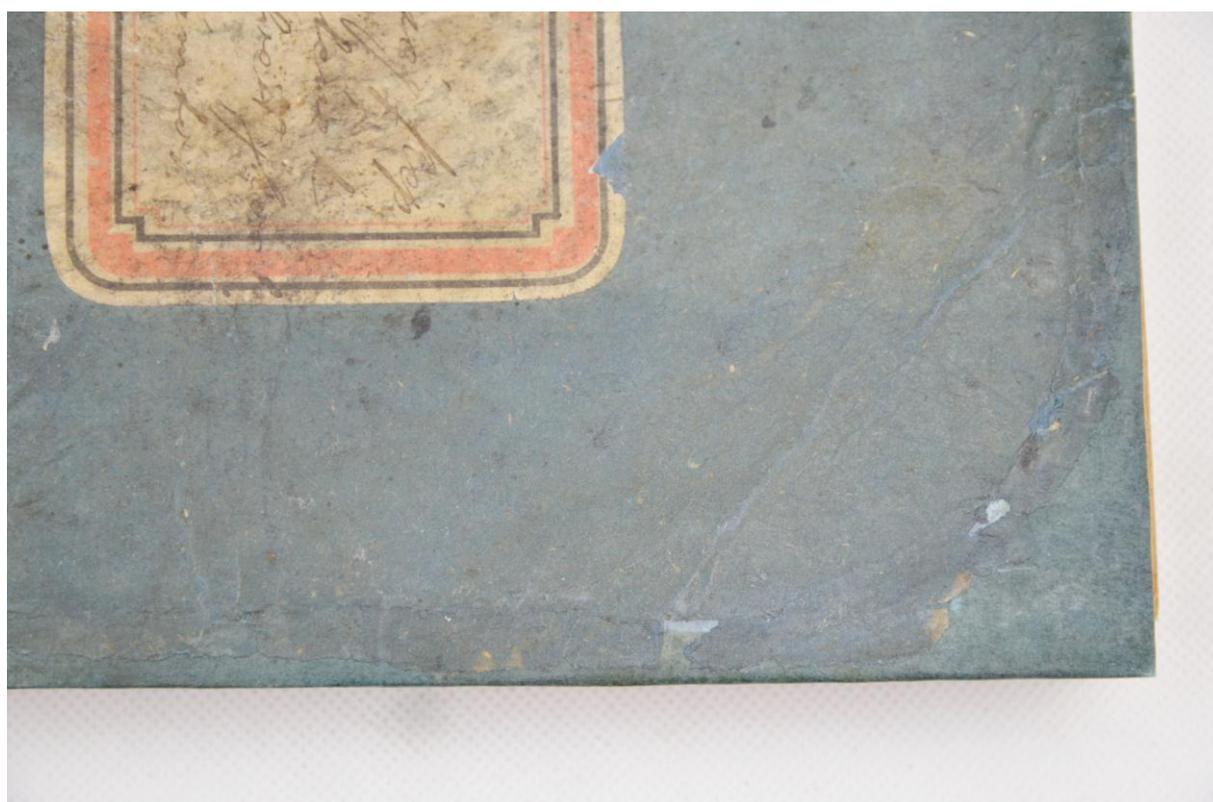
Knižné dosky sú vyrobené s lepenky hrúbky 1,5 mm. Dosky knihy majú po celej ploche viditeľne znaky poškodenia (narušená pevnosť zlomením), po obvode sú mechanicky ošúchané. Časti rohov chýbajú, lepenka v týchto častiach je porušená, rozpadnutá vo vrstvách bez pevnosti.

Detail poškodenia prednej knižnej dosky

Lepenkové dosky boli značne poškodené na rohoch, preto sme sa rozhodli doplniť ich striedavým vrstvením japonského a ručného papiera. Po vyschnutí sme prečnievajúce rohy prednej a zadnej dosky orezali do potrebného formátu. Papierový pokryv bol po obvode poškodený, chýbal a neprekryval pôvodnú lepenku. Bolo potrebné čiastočne oddeliť od lepenky tak, aby sme pod neho vedeli vsunúť nový farbený papier. Po oddelení pôvodného papiera sa hrany lepenky pretreli a spevnili škrobom.

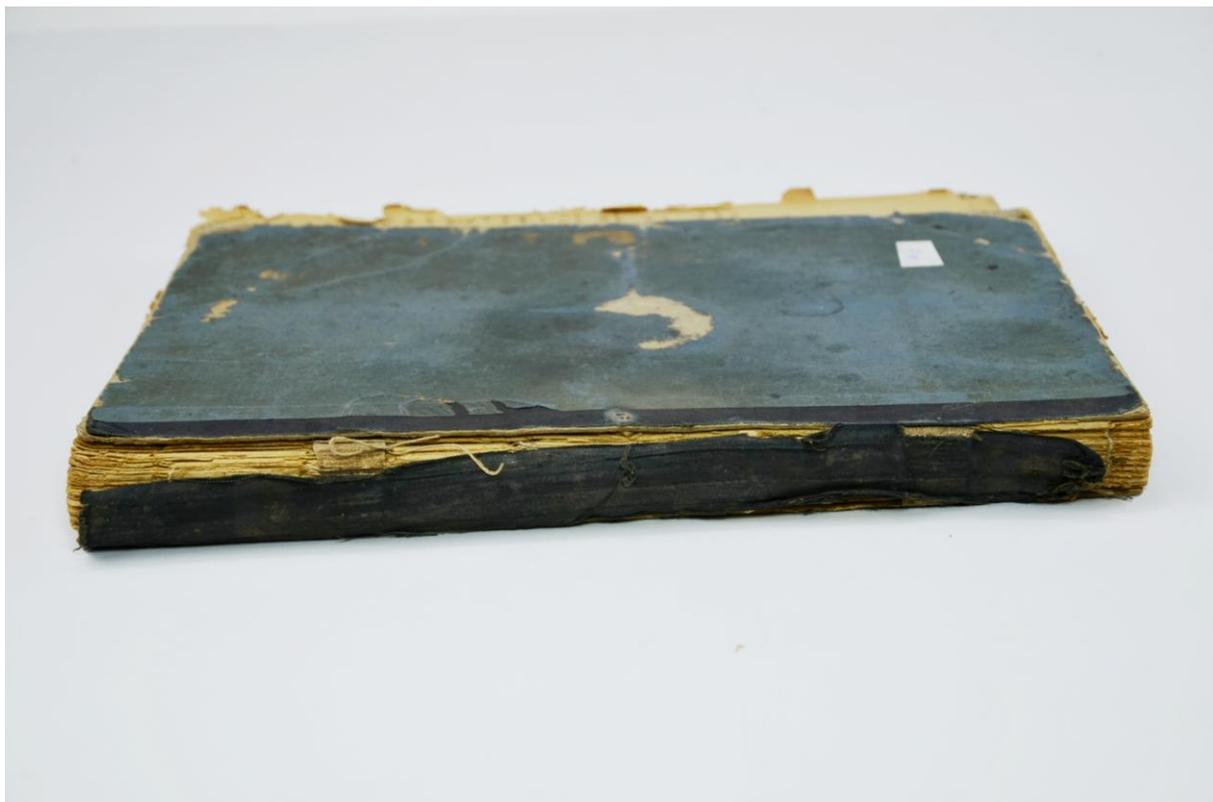
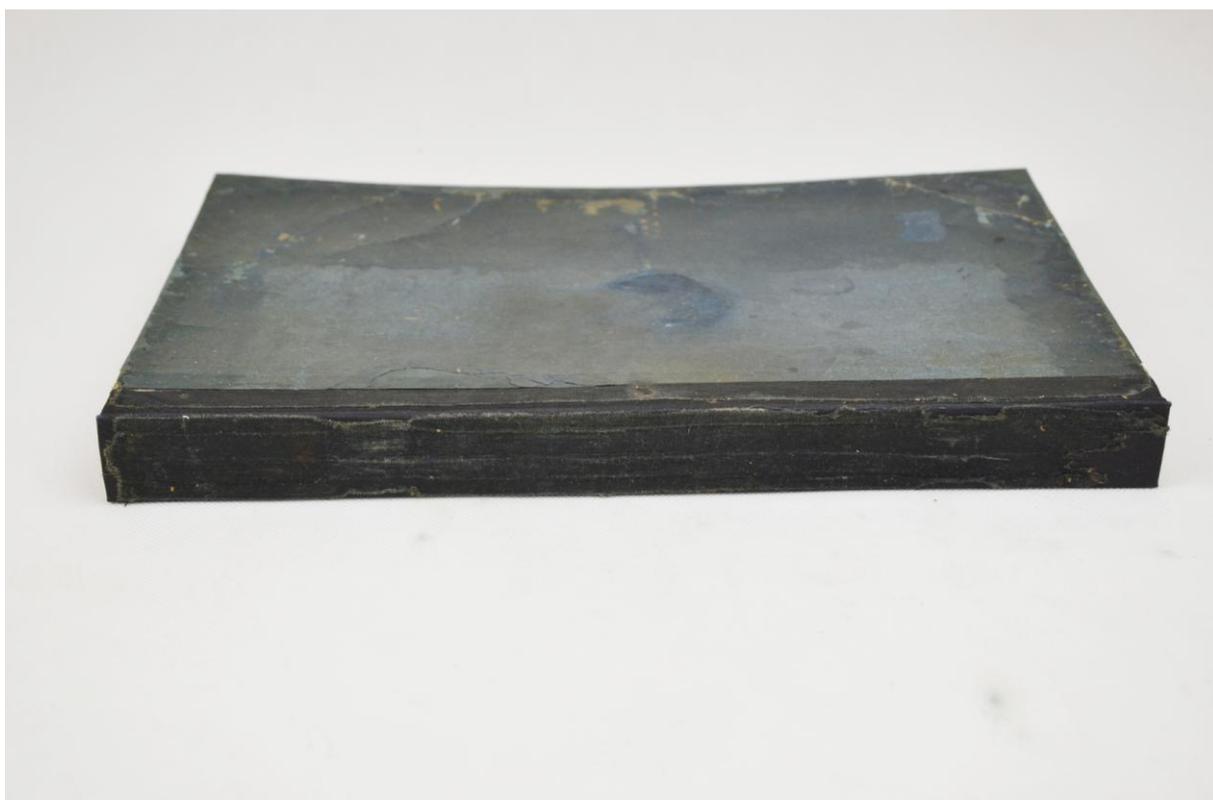
Poškodenie plátenného pokryvu / zadná knižná doska

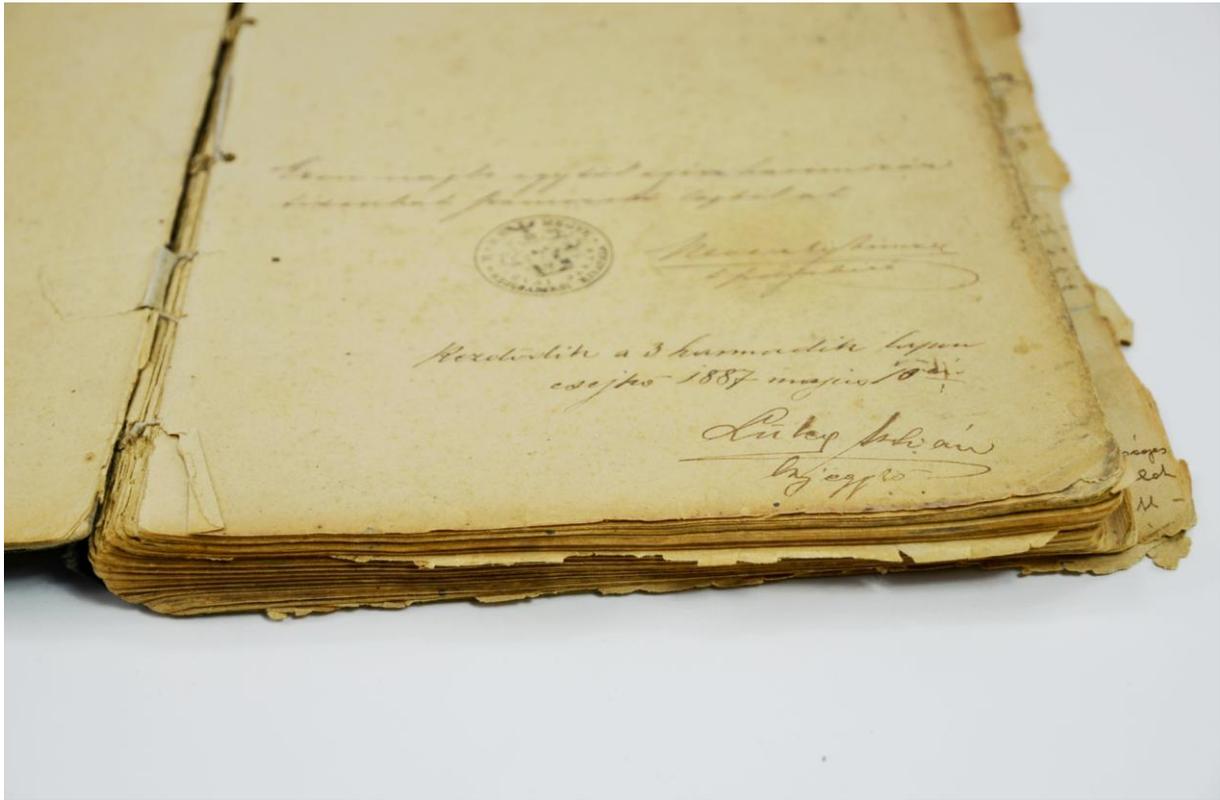
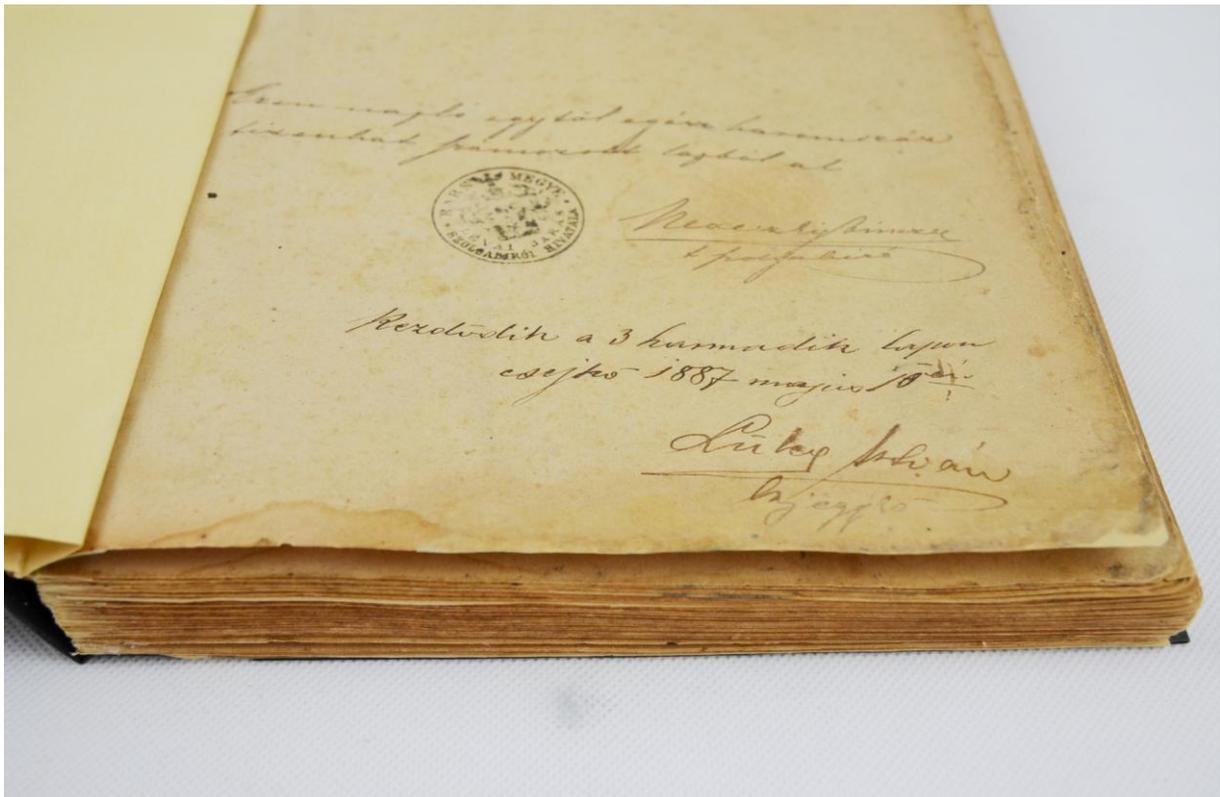
Z predsádok sa zachovali časti nalepené na vnútornej strane dosiek. Väčšina zložiek je v spodnej časti natrhnutá v ohybe. Chýbajú strany číslo 51/52 a 73/74, ktoré sú oddelené od bloku. Pomerne výrazne poškodené sú na ich okrajoch. Strany číslo 267/268 a 289/290 majú voľné listy na krajoch a sú poškodené. Strany číslo 291/292 a 315/316 majú chýbajúce časti papierovej hmoty.

Detail poškodenia predného fólia
