Dokumentácia o reštaurovanom diele

Účtovný denník verejných prác z Malých Šaroviec

Tekovské múzeum v Leviciach

Reštaurátor: Mgr. Radovan Blaho

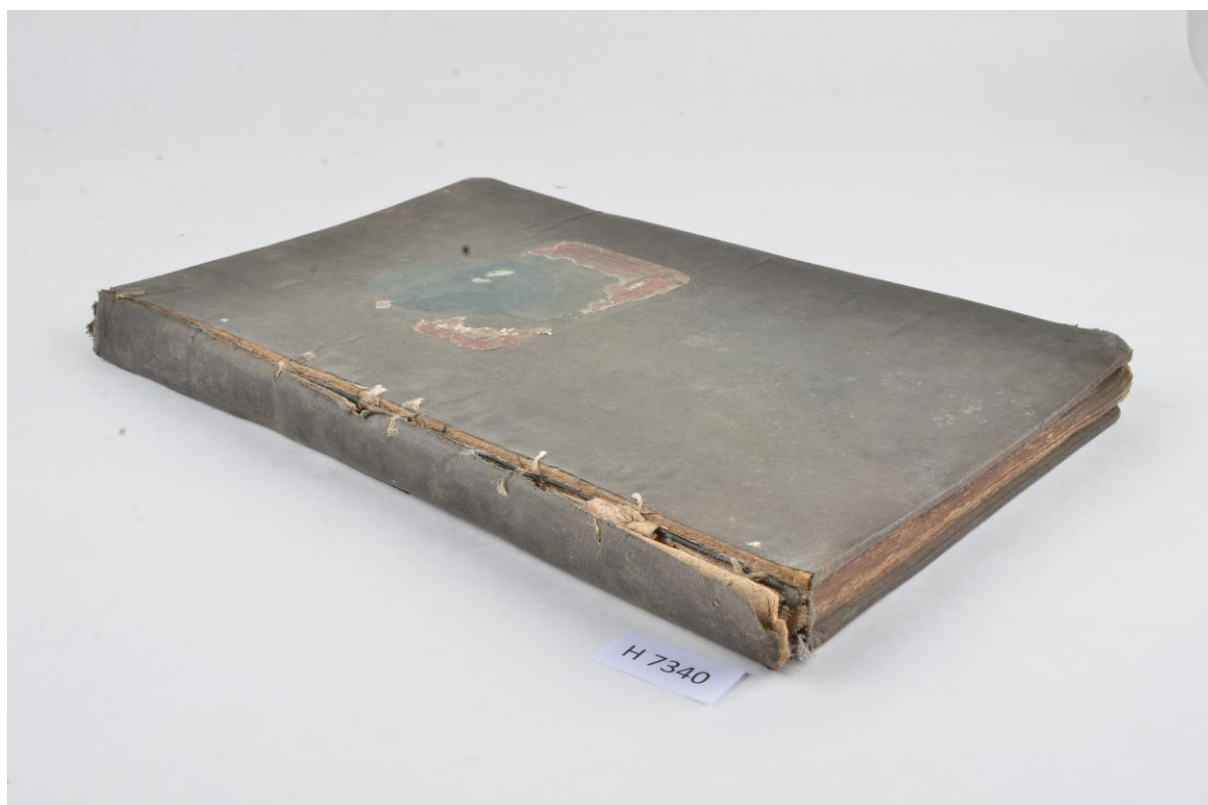
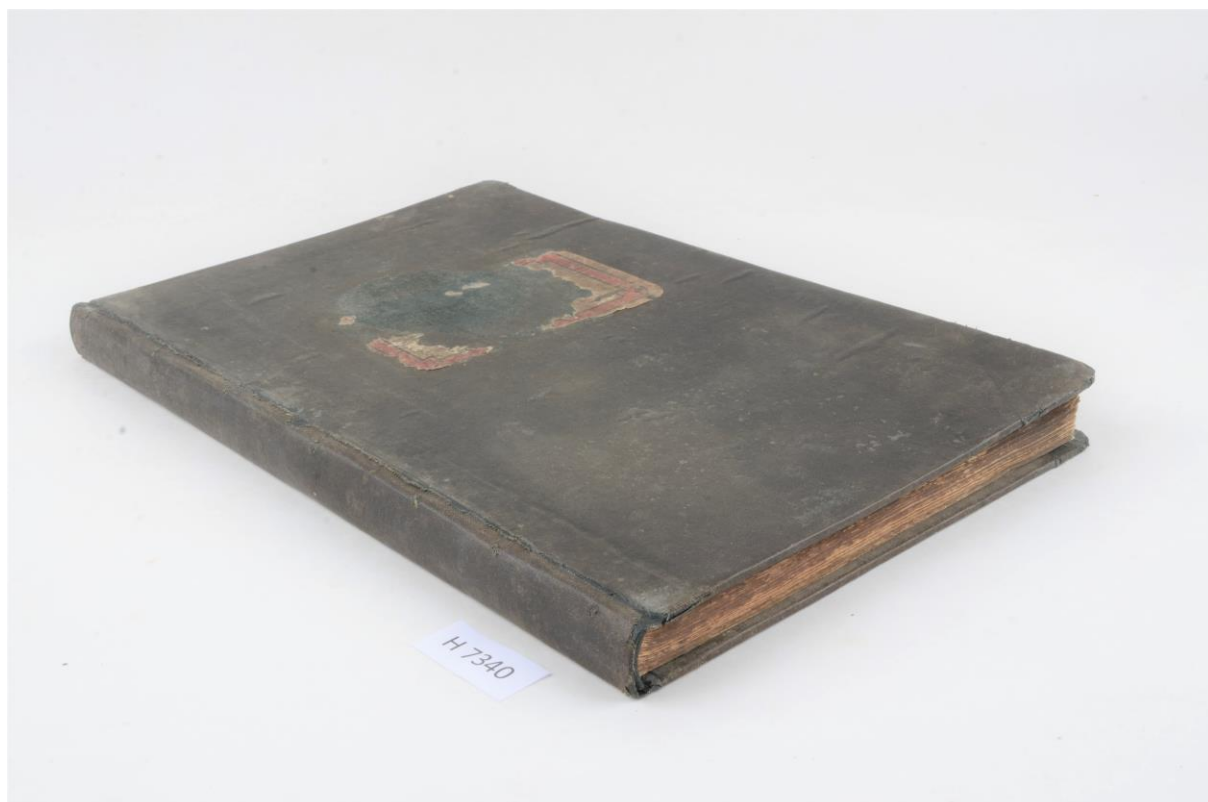
Predná knižná doska s chrbátnikom

Chrbát väzby je výrazne poškodený v mieste jeho ohybu zo strany prednej dosky. V neskoršom období bol pokus o opravu poškodenia formou prešitia plátna medzi prednou knižnou doskou a chrbátnikom. Je možné, že aj napriek nevhodnému zásahu by sa bez neho určitá časť nezachovala. Rukopis je napadnutý mikrobiologickými organizmami a je nevyhnutná jeho dezinfekcia. Papierový štítok na prednej doske výrazne znehodnotený. Bude potrebná čiastočná demontáž knižného bloku a predsádok.

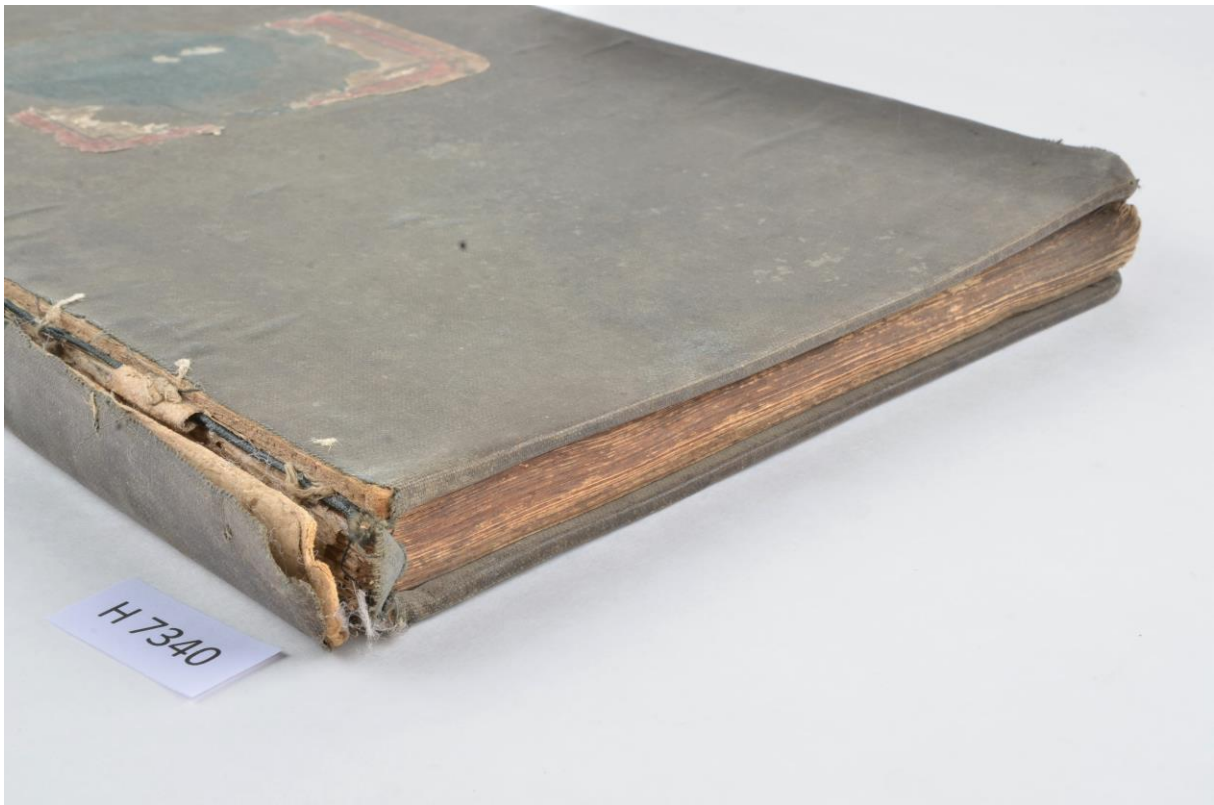
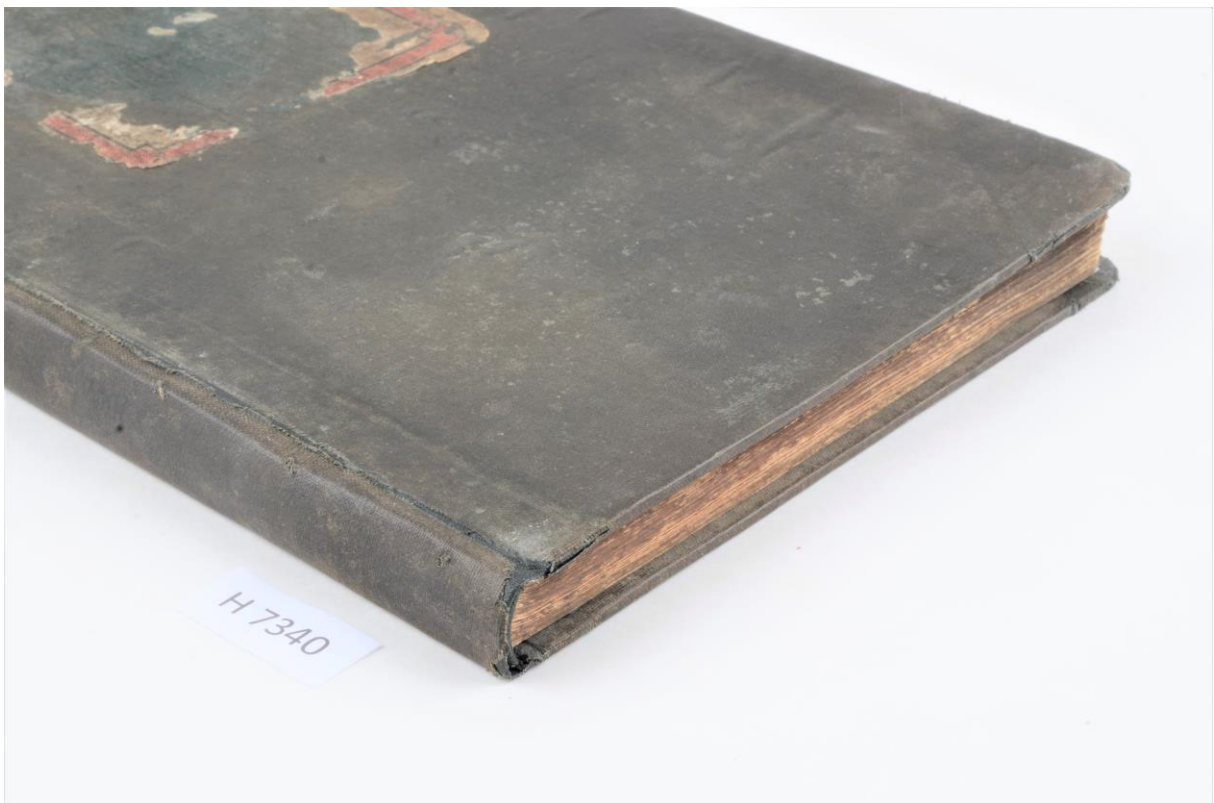
Na rôznych miestach plátenného pokryvu sa nezachovala jeho časť v oblasti hlavíc a rohov knižných dosiek. Knižné dosky sú čiastočne zdeformované hlavne na vonkajších rohoch. Knižný blok vykazuje výraznejšie mechanické a čiastočne aj biologické poškodenia. Deformácia tvaru bloku je spôsobená častou manipuláciou a nevhodným dlhodobým uložením. Poškodené šitie knižného bloku spôsobuje, že na okrajoch sú niektoré zložky čiastočne uvoľnené. Rovnako poškodené sú aj predsádky (zo strojového papiera) na oboch stranách v mieste ich ohybu v mieste plátenného prúžku. Výraznejšie poškodenia sa nachádzajú na samotnej väzbe a to vo forme poškodeného plátenného pokryvu na knižných doskách. Najviac narušená je väzba v mieste ohybu knižných dosiek na plátenom pokryve, ktorý už neplní svoju funkciu a nie je schopný spájať jednotlivé časti väzby a bloku s jeho doskami.

Predná knižná doska – detail poškodenia spodnej hlavice

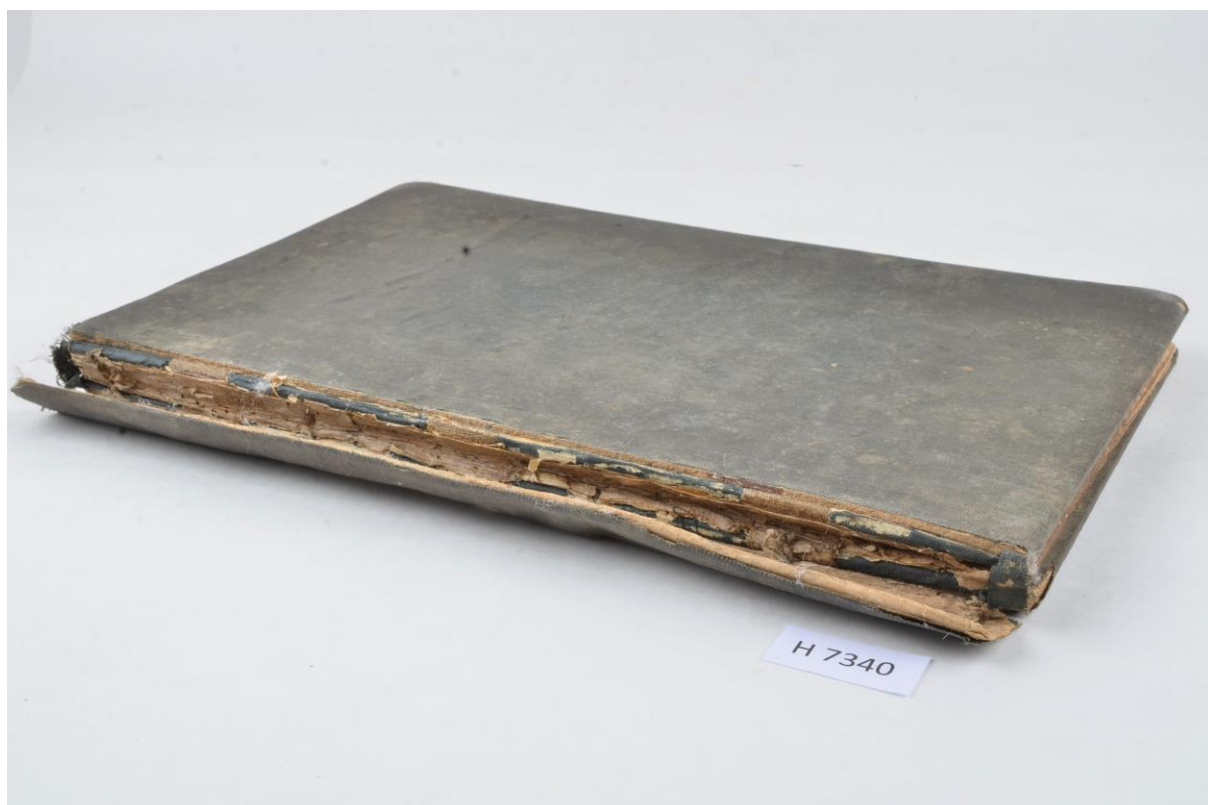
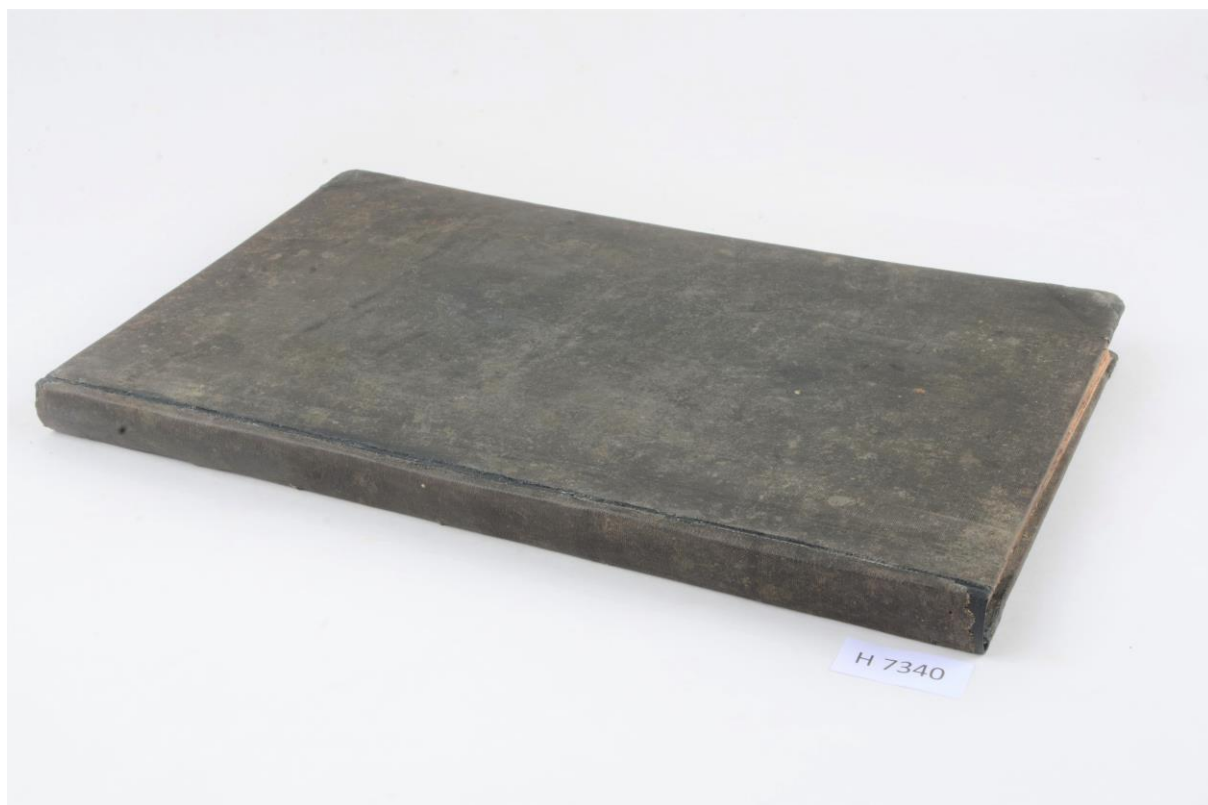
Zadná knižná doska (poškodenie pokryvu chrbátika)
