Dokumentácia o reštaurovanom diele

Zápisnica obecného zastupiteľského zboru obci Čajkov

Tekovské múzeum v Leviciach

Evidenčné číslo: 2660/H

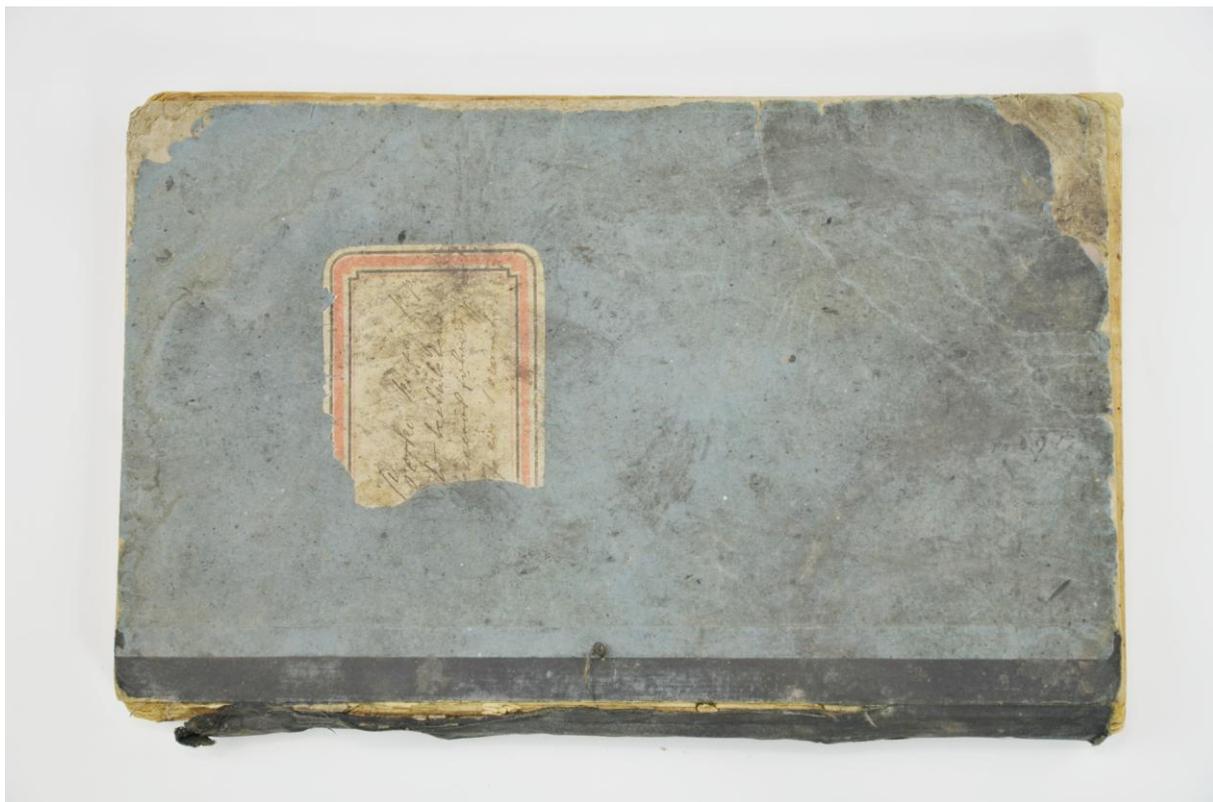
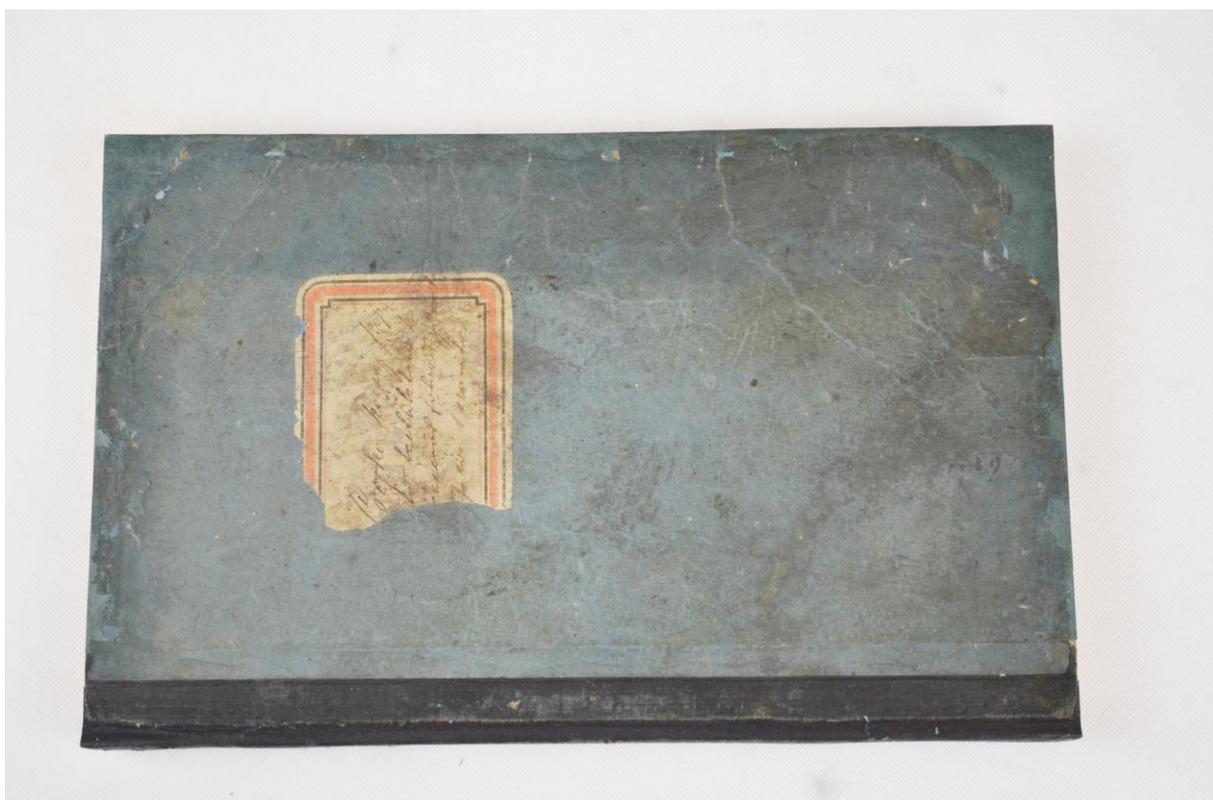
Predná knižná doska

Výraznejšie poškodenia sa nachádzajú na samotnej väzbe a to vo forme poškodeného pokryvu na knižných doskách hlavne na ich okrajoch. Najviac poškodená je väzba v mieste ohybu knižných dosiek na plátenom pokryve, ktorý už neplní svoju funkciu. Pokryv nie je schopný spájať chrbát bloku s jeho doskami. Plátno je medzi chrbtom a doskami natrhnuté v mieste ohybu po celej dĺžke väzby. Časť plátna na chrbte je značne poškodená v jeho vrchnej časti kde z neho chýba.

Knižné dosky sú vyrobené s lepenky hrúbky 1,5 mm. Dosky knihy majú po celej ploche viditeľne znaky poškodenia (narušená pevnosť zlomením), po obvode sú mechanicky ošúchané. Časti rohov chýbajú, lepenka v týchto častiach je porušená, rozpadnutá vo vrstvách bez pevnosti.

Papierový pokryv je znečistený, niekde vydratý až do lepenky, na okrajových častiach a rohoch rovnako chýba. Na doskách je nalepený papierový štítok, ktorý je rovnako mechanicky poškodený.

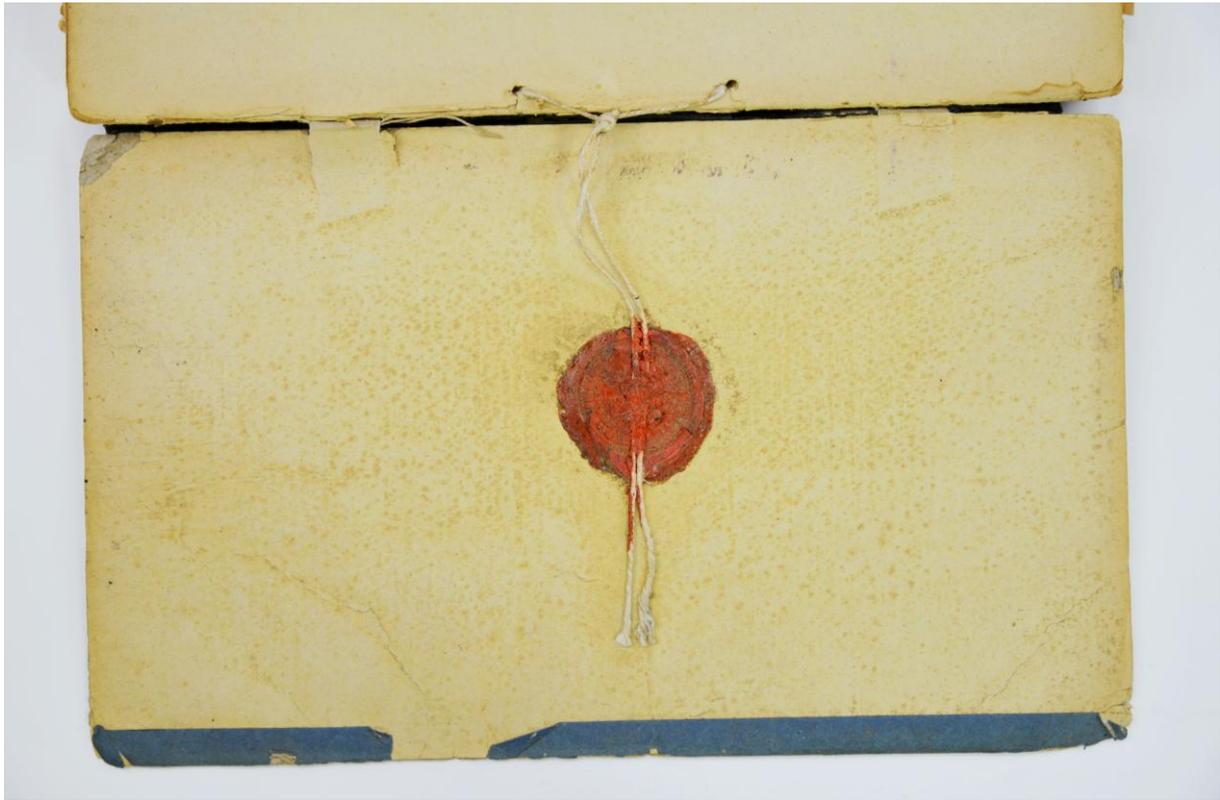
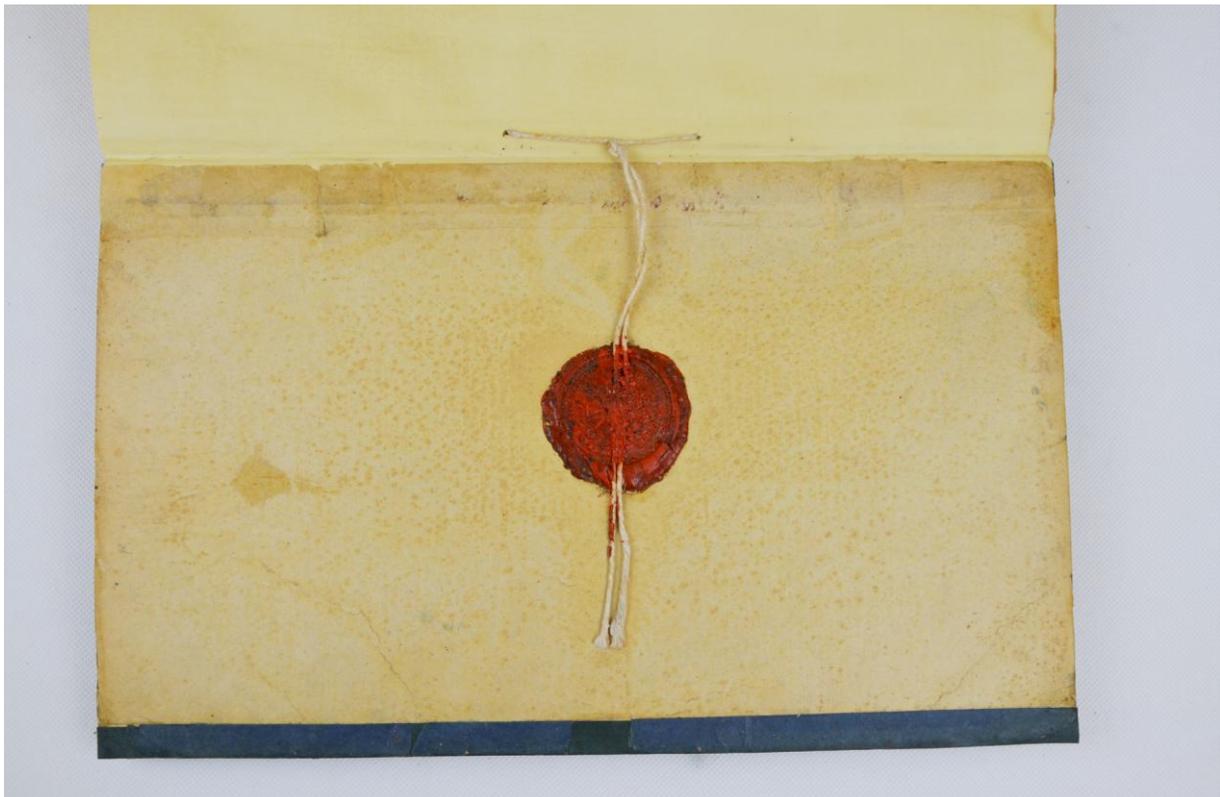
Zadná predsádka s pečatou

Obsahuje podrobné informácie o dianí v obci Čajkov a živote jej obyvateľov. Notárskym spôsobom viazaný blok je previazaný šnúrou, spojenou na vnútornej strane zadnej dosky červenou pečatou tekovskej stolice v priemere 4 cm. Jedná sa o pečať Tekovskej stolice Levického okresného slúžnovského úradu.

Z predsádok sa zachovali časti nalepené na vnútornej strane dosiek. Väčšina zložiek je v spodnej časti natrhnutá v ohybe. Chýbajú strany číslo 51/52 a 73/74, ktoré sú oddelené od bloku. Pomerne výrazne poškodené sú na ich okrajoch. Strany číslo 267/268 a 289/290 majú voľné listy na krajoch a sú poškodené. Strany číslo 291/292 a 315/316 majú chýbajúce časti papierovej hmoty.
